ARQUEOLOGÍA Y NUEVAS TECNOLOGÍAS: PROSPECCIONES GEOFÍSICAS E INTERVENCIÓN ARQUEOLÓGICA EN LA ZONA SEPTENTRIONAL DEL ANFITEATRO ROMANO DE CARTAGENA (2017)

Resumen

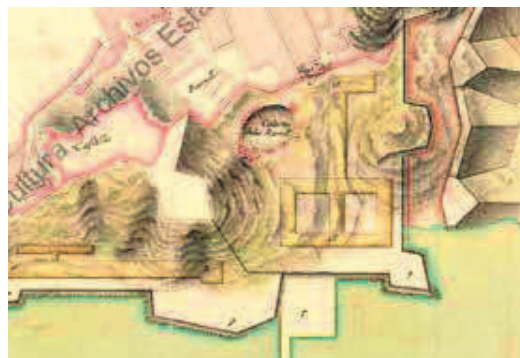
Fig. 2: Proyecto para construir el Arsenal de Cartagena, plano de S. Feringan (1751) en el que se observa con detalle la irregular topografía de la zona y el anfiteatro denominado “Coloseo de los Romanos”

Por lo que respecta a la paleotopografía de la zona, se constata la irregular orografía original y conocemos en la detallada planimetría del siglo XVIII (fig 2) donde se comprueba que el anfiteatro se construyó sobre la ladera oriental del Cerro de la Concepción, si bien resulta sorprendente la gran potencia de los rellenos antrópicos (exteriores al Anfiteatro) del sondeo 9 que llegan hasta 7,90 m. por debajo de la rasante actual. Lo que podría estar relacionado con la existencia de una antigua vaguada donde se ubicaba el Barrio de Ifre y que se aprovechó para la apertura de la calle Gisbert.

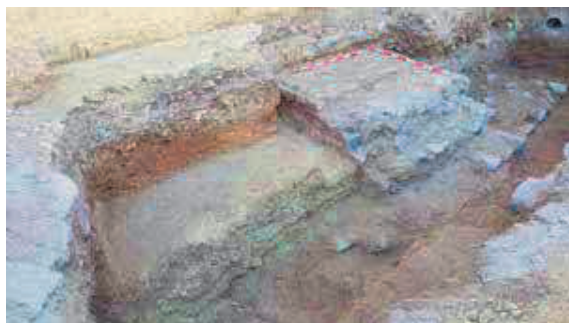
Fig. 3: Documentación de las estructuras del Sondeo 3.

El Sondeo 3 estaba situado entre las zapatas 4 y 5 del andamio que sujeta el muro de la plaza de toros y manteniendo las mismas normas de seguridad que en el sondeo 2. Los primeros niveles estratigráficos son similares a los documentados en el Sondeo 2, una vez eliminados los niveles de escombros y de pavimentación de la calle Chiquero, a escasos 50 cm de la superficie comienza a aparecer otra estructura (u.c. 304) de similares características constructivas que la aparecida en el sondeo 2 y que también aparece rota por la fosa de instalación de tuberías. También aparece un muro (u.c. 305) con las mismas características constructivas que corresponde al muro perimetral del anfiteatro. De nuevo se procedió a la ampliación del sondeo hasta las zapatas del andamiaje y el muro exterior de la plaza de toros, esta ampliación permitió documentar el muro del anfiteatro hasta meterse bajo los muros de la plaza de toros y comprobar que ésta descansa directamente sobre el muro romano. Es una estructura realizada en *opus caementicium* y con el exterior revestido del típico *opus vittatum* lo que nos indica que estaban vistos al exterior, en este caso tampoco hay indicios enlucidos. Se trataría, por tanto, de otro de los muros radiales del anfiteatro.

Adosado a la cara S de este muro encontramos el muro perimetral de cierre del anfiteatro realizado en *opus caementicium*, mientras que junto a la cara NE nos encontramos un nivel de pavimentación de color amarillento formado por arenisca disgregada, similar al del sondeo 2 pero bastante mejor conservado. Tanto este nivel de suelo como el extremo del muro radial (u.c. 304) aparecen rotos por las fosas de entubamiento de saneamiento y agua potable.
